昆山艺卓装饰材料有限公司搬迁项目

(第一阶段验收：年生产浴厕隔断 1000 间、台面 1500 个)

竣工环境保护验收监测报告

建设单位： 昆山艺卓装饰材料有限公司

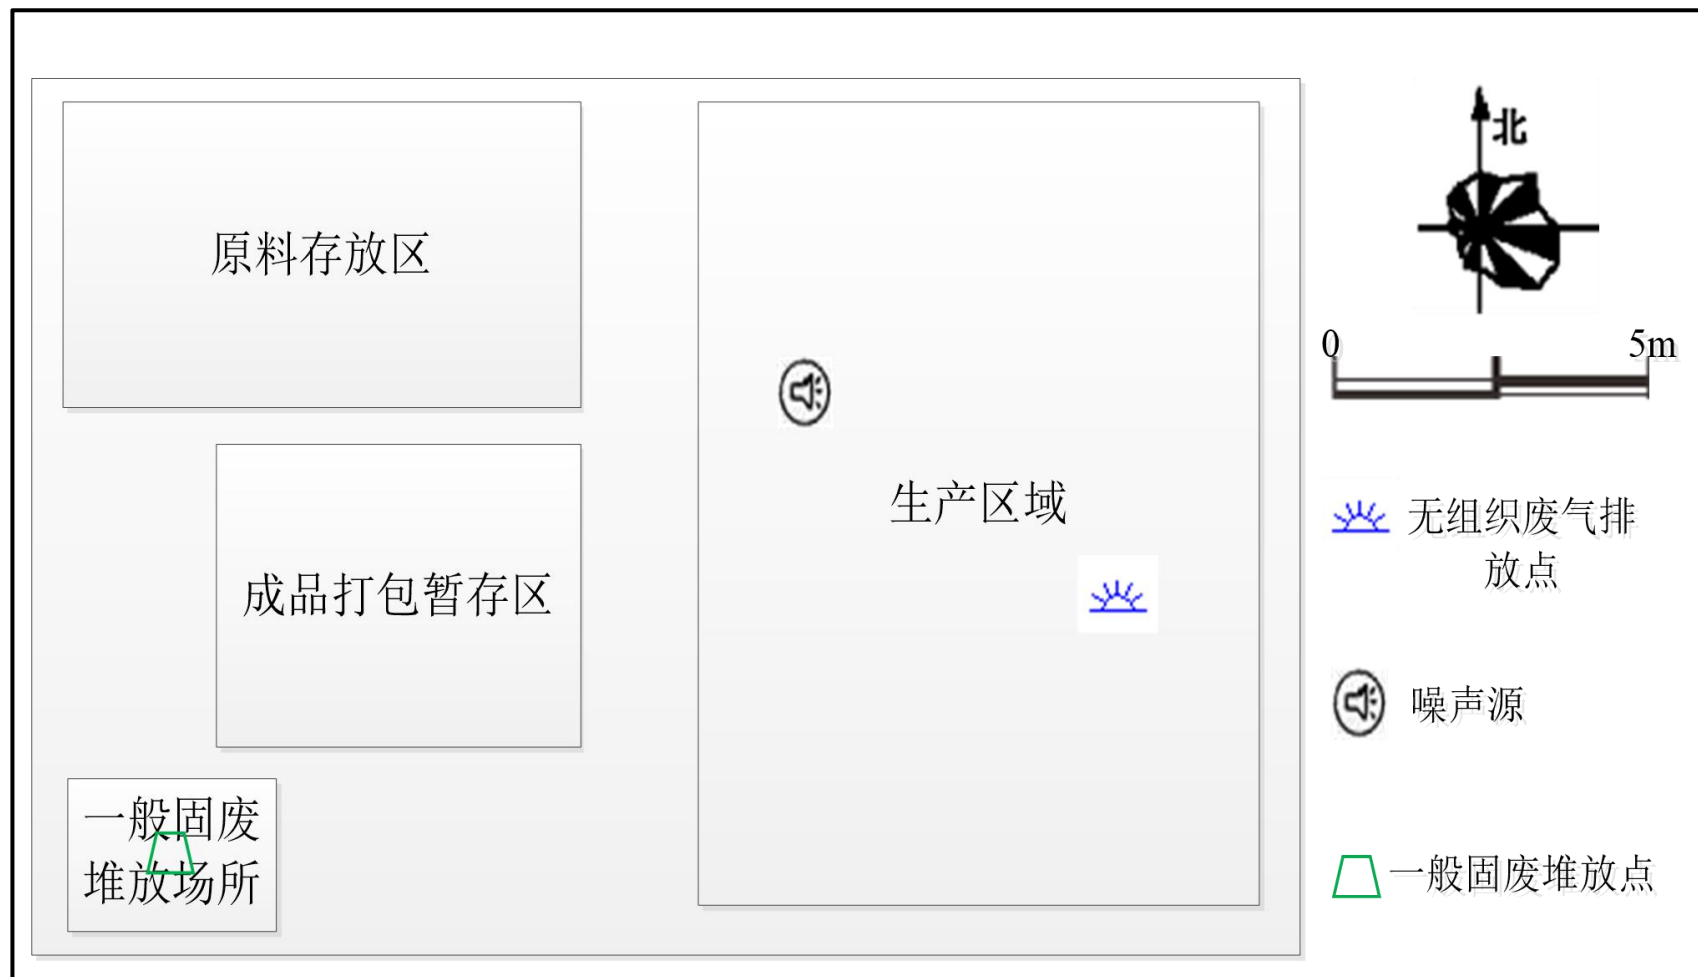
附图 3 项目厂区平面布置图

本项目位于昆山市陆家镇华夏路 99 号 3 号厂房部分区域，租用昆山市荣锋机械有限公司现有厂房，总建筑面积为 300m²。项目东侧为工业厂房，南侧为空地，西侧为空地，北侧为工业厂房。项目周边无风景名胜区、文物保护单位等环境敏感目标。
