昆山吉祥斋金属制品有限公司新建项目

竣工环境保护验收监测报告

建设单位： 昆山吉祥斋金属制品有限公司

2019年07月

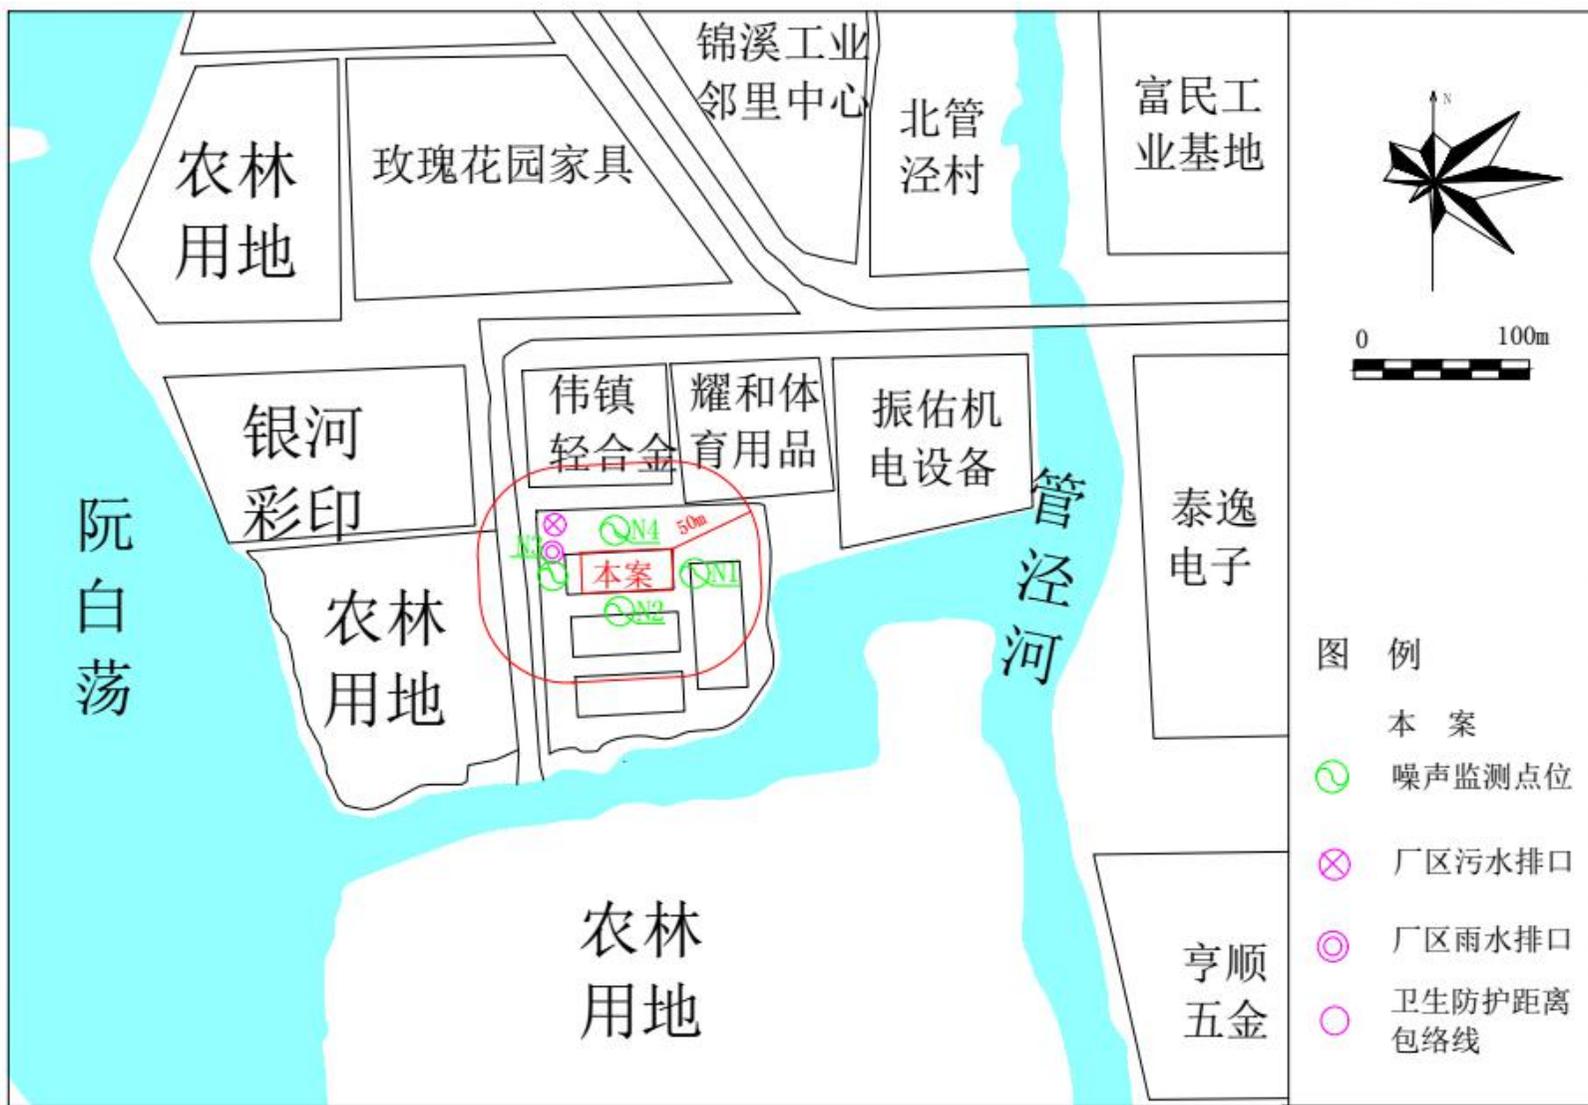
附图2 项目周边环境图

本企业位于江苏省苏州市昆山市锦溪镇锦熠路 9 号 7 号厂房,租用昆山金澄湖工艺品有限公司现有厂房进行生产。项目东侧紧邻河流,过河为其他企业工业厂房;南侧为租赁厂区内工业厂房,厂房向南 85m 是河流;西侧为农林用地;北侧为小片农林用地,农林用地向北为昆山伟镇轻合金科技有限公司的工业厂房。

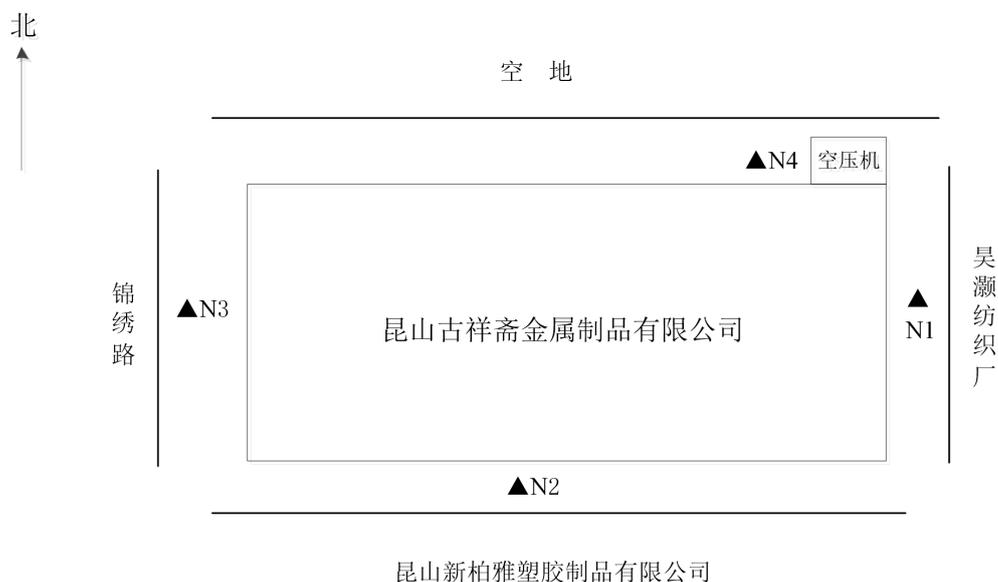
图 7.1-2 本项目噪声监测点位示意图

噪声采样点：▲

监测点位	监测项目	监测频次
厂界东侧外 1 米 ▲N1	连续等效(A)声级	监测两天，每天昼间 噪声监测 2 次
厂界南侧外 1 米 ▲N2		
厂界西侧外 1 米 ▲N3		
厂界北侧外 1 米 ▲N4

以上验收监测结果表明：验收监测期间，该公司东、南、西昼间环境噪声监测值达到《工业企业厂界环境噪声排放标准》（GB 12348-2008）3类标准的限值要求。
